COMANDO DA AERONÁUTICA
CENTRO DE INVESTIGAÇÃO E PREVENÇÃO
DE ACIDENTES AERONÁUTICOS

RECOMENDAÇÕES DE SEGURANÇA DE VOO

OCORRÊNCIA: ACIDENTE AERONÁUTICO

ACIDENTE AERONÁUTICO	
	DATA: 19 AGO 2011	MATRÍCULA: PR-SEK
	LOCAL: Oceano Atlântico – Bacia Petrolífera de Campos - RJ	MODELO: AW-139
	TIPO: OUTROS TIPOS	OPERADOR: Senior Táxi Aéreo

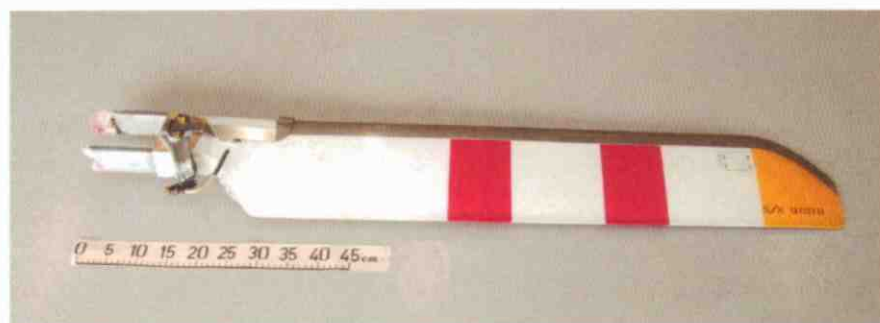
A referida pá sofreu ruptura entre a *BLADE ROOT* e o *FORK*, áreas estabelecidas para inspeção estabelecida no BT 139 – 251, estando o restante da peça intacta.

Exames visuais realizados no conjunto do rotor de cauda indicaram o rompimento da pá SN Q 1018 (fotos nº1 e 2) na região da sua fixação e a ruptura do olhal do "lead-lag damper assembly" (foto nº3) correspondente a essa pá. Não foram observadas marcas ou danos na referida pá, que pudessem indicar que ela tenha sofrido algum impacto, que pudesse ter colaborado para o seu arrancamento.

Foto nº1: Aspecto geral da pá arrancada.

1) Tendo em vista a emissão do Boletim Técnico nº 139-265 pela Agusta, a emissão da Diretriz de Aeronavegabilidade de Emergência AD nº 2011-0156-E pela EASA, os reportes de dificuldades em serviço e os fatos conhecidos até o presente momento em relação às pás do rotor de cauda do helicóptero modelo AW139, avaliar junto à Autoridade Primária de Certificação (EASA) se as medidas mitigadoras adotadas são

suficientes para assegurar um controle adequado das falhas nas referidas pás e permitem que a aeronave seja operada no Brasil em conformidade com os requisitos de certificação de tipo aplicáveis.

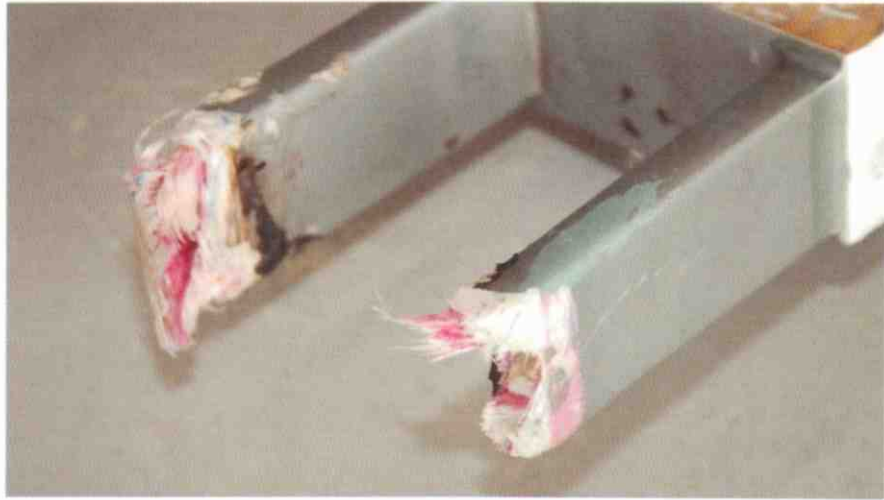
Foto nº2: Aspecto da ruptura ocorrida, lado da pá.

A análise visual preliminar realizada indica que a ruptura ocorrida na região de fixação da pá SN Q 1018 ocorreu por um esforço longitudinal ao corpo da pá (radial em relação à sua rotação).

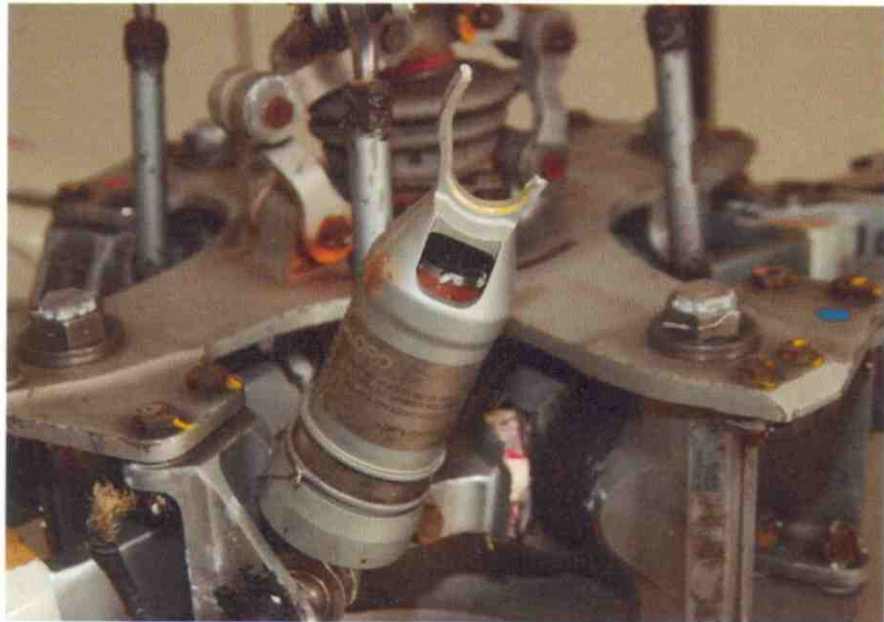
Foto nº3: Aspecto da fratura do olhal do "lead-lag damper assembly". A deformação sofrida indica um esforço de arrancamento longitudinal ao amortecedor.
