**COMANDO DA AERONÁUTICA**  
**CENTRO DE INVESTIGAÇÃO E PREVENÇÃO DE**  
**ACIDENTES AERONÁUTICOS**

**RELATÓRIO FINAL**  
**A - Nº 042/CENIPA/2011**

<b><u>OCORRÊNCIA:</u></b>	<b>ACIDENTE</b>
<b><u>AERONAVE:</u></b>	<b>PT- YYG</b>
<b><u>MODELO:</u></b>	<b>R-22</b>
<b><u>DATA:</u></b>	<b>14DEZ2010</b>

O presente Relatório Final refere-se ao acidente com a aeronave PT-YYG, modelo R-22, ocorrido em 14DEZ2010, classificado como falha do motor em voo.

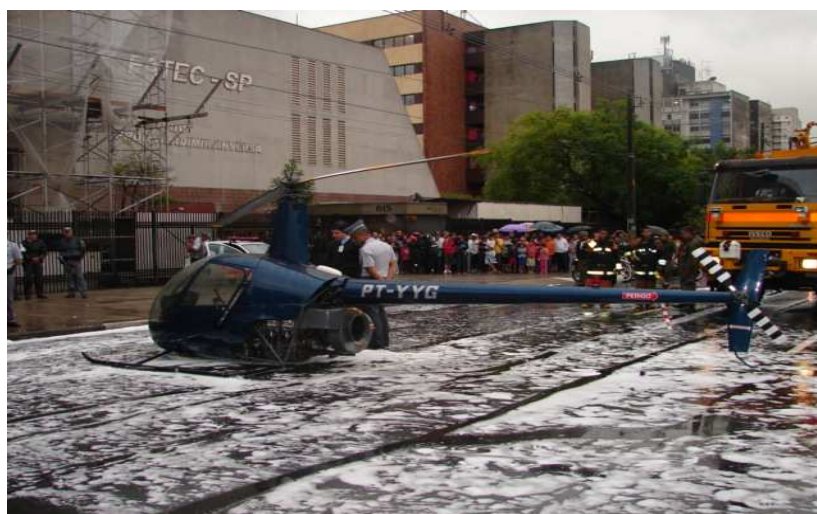
A aeronave sofreu danos graves nos esquis, nas pás do rotor principal e danos leves na fuselagem.

Ainda assim, o pouso foi controlado, apesar de a aeronave ter girado 90° à esquerda do eixo de aproximação. Houve a abertura dos esquis e o contato da parte inferior do motor com o pavimento da avenida (carburador) e leves danos à estrutura da cabine do helicóptero.

Foto nº 1 Situação da aeronave após o pouso
