COMANDO DA AERONÁUTICA
CENTRO DE INVESTIGAÇÃO E PREVENÇÃO DE
ACIDENTES AERONÁUTICOS

RELATÓRIO FINAL
A - Nº 042/CENIPA/2011

<u>OCORRÊNCIA:</u>	ACIDENTE
<u>AERONAVE:</u>	PT- YYG
<u>MODELO:</u>	R-22
<u>DATA:</u>	14DEZ2010

O presente Relatório Final refere-se ao acidente com a aeronave PT-YYG, modelo R-22, ocorrido em 14DEZ2010, classificado como falha do motor em voo.

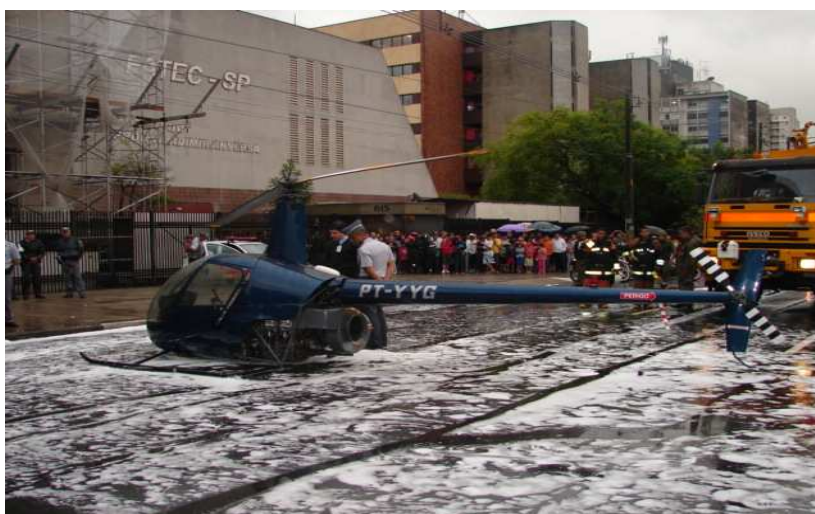
A aeronave sofreu danos graves nos esquis, nas pás do rotor principal e danos leves na fuselagem.

Ainda assim, o pouso foi controlado, apesar de a aeronave ter girado 90° à esquerda do eixo de aproximação. Houve a abertura dos esquis e o contato da parte inferior do motor com o pavimento da avenida (carburador) e leves danos à estrutura da cabine do helicóptero.

Foto nº 1 Situação da aeronave após o pouso
